Miljø- og  
Fødevareministeriet  
Kystdirektoratet

# Kommune med kystansvar Modul 3

## Eksempelsamling Kystbeskyttelses- metoder

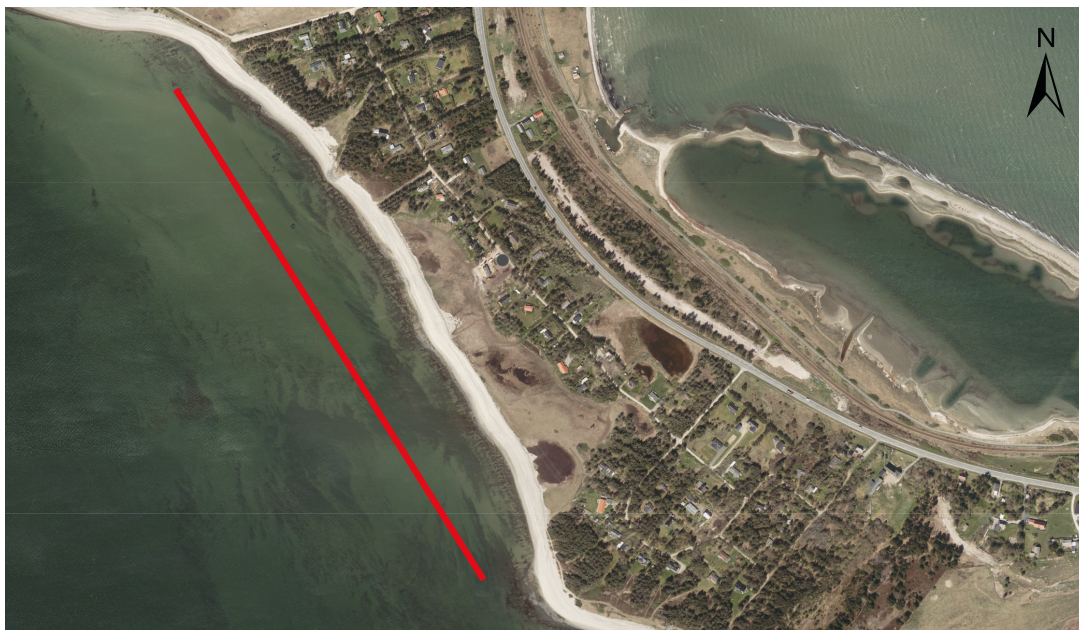
Figur 1: Ortofoto, før projekt. Rød linje markerer strækningen, der er ansøgt på

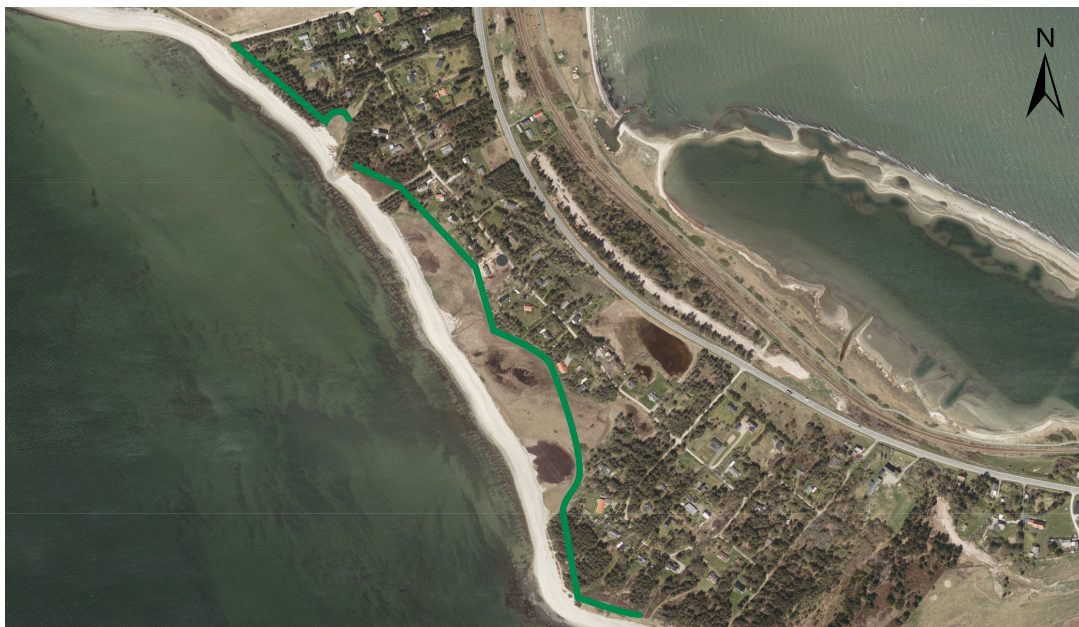
Figur 2: Projektscenarie - tilbagetrukket dige, hvor det er muligt

Det konkrete projekt er et tilbagetrukket dige.

For at håndtere risikoen i forbindelse med oversvømmelse opbygges diget, så det har en topkote 2,7 m DVR90. Kronebredden er 1,3 m. Hældning på for- og bagskråning, som henholdsvis er skråningen mod havet og baglandet, er 1:3. Bredden af diget bliver ca. 12,7 m. Kernen af diget består af lerholdigt materiale, som afsluttes med et muldlag og tilsås med græs.

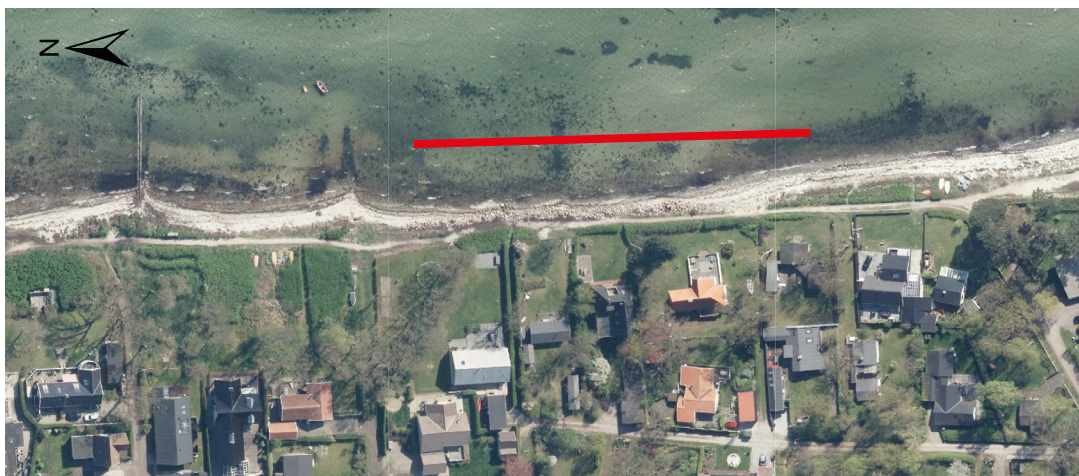
Figur 1: Ortofoto Rød linje markerer strækningen, der er ansøgt på

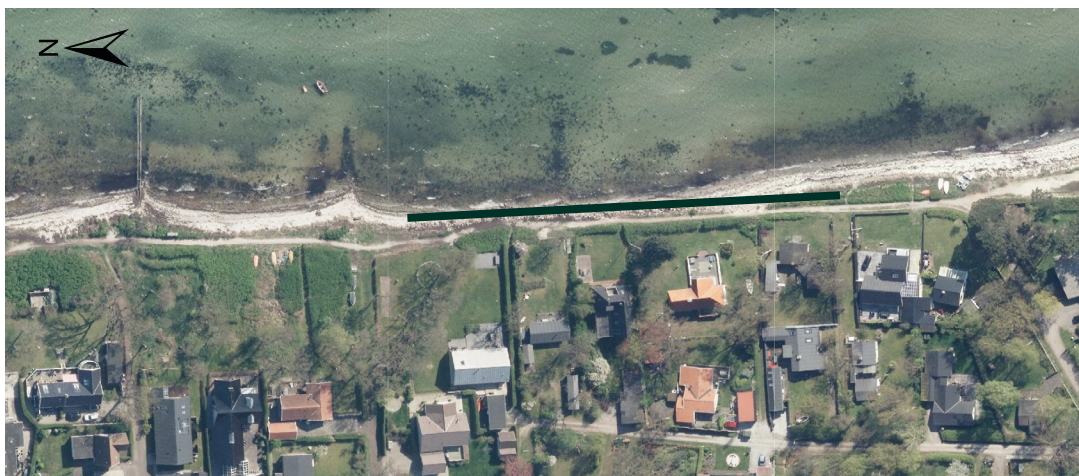
Figur 2: Projektsce-  
narie, grøn linje markerer  
strækningen med  
skråningsbeskyttelse

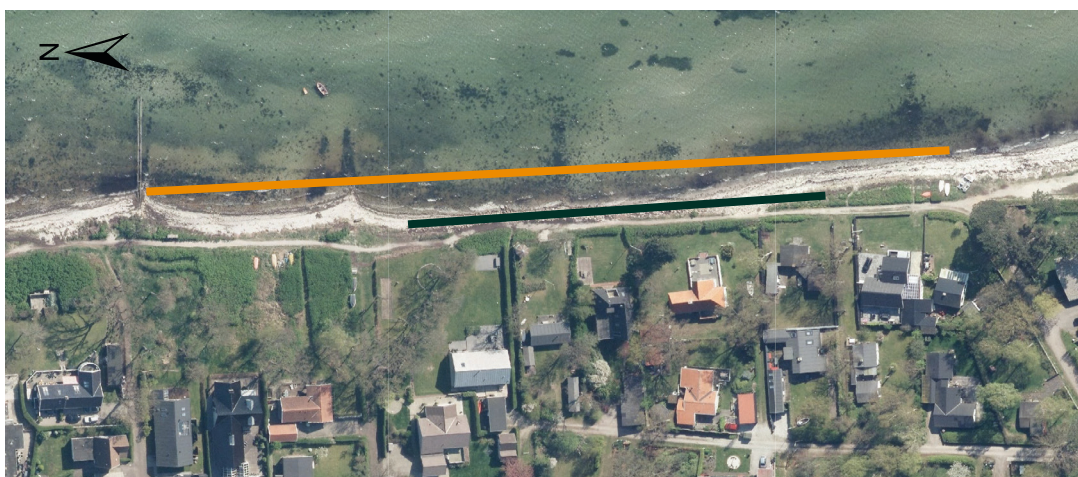
Figur 3: Alternativ løsning med sandfodring. Den grønne linje viser skråningsbeskyttelse. Den orange linje viser sandfodring

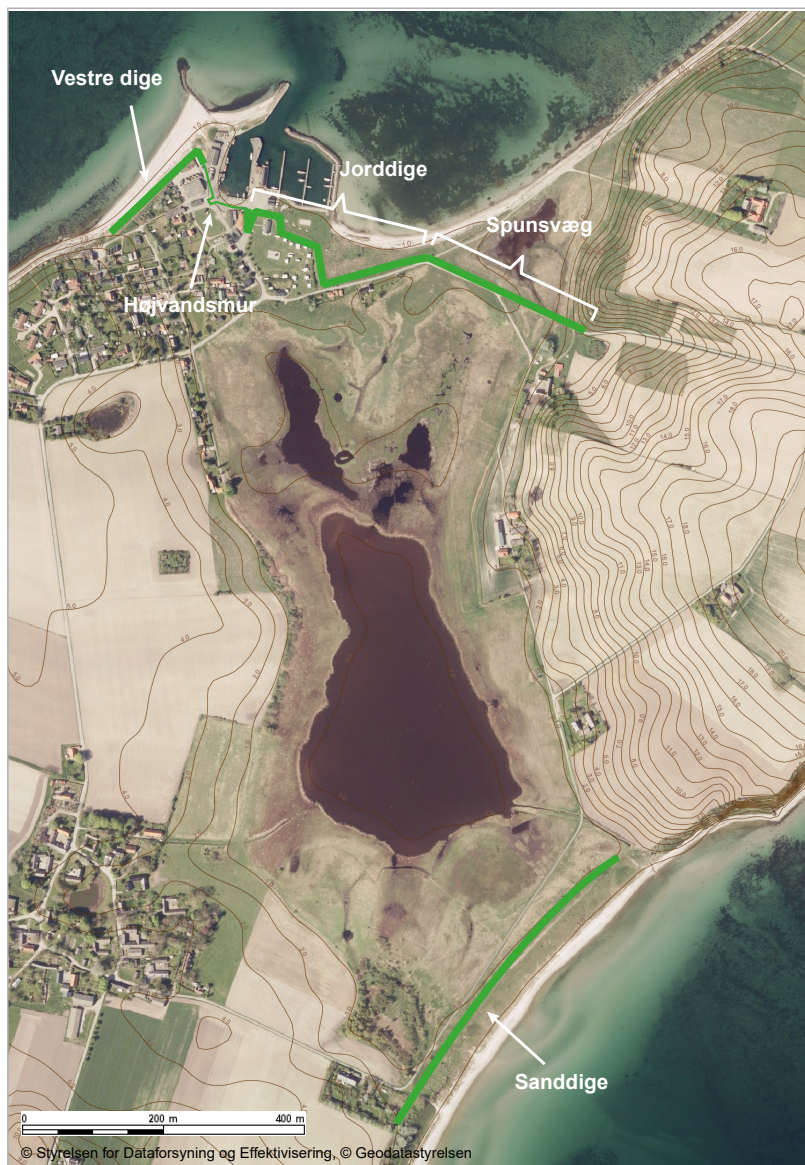
Figur 2: Projektscenariet – projektet består af flere metoder til reduktion af risikoen ved oversvømmelse

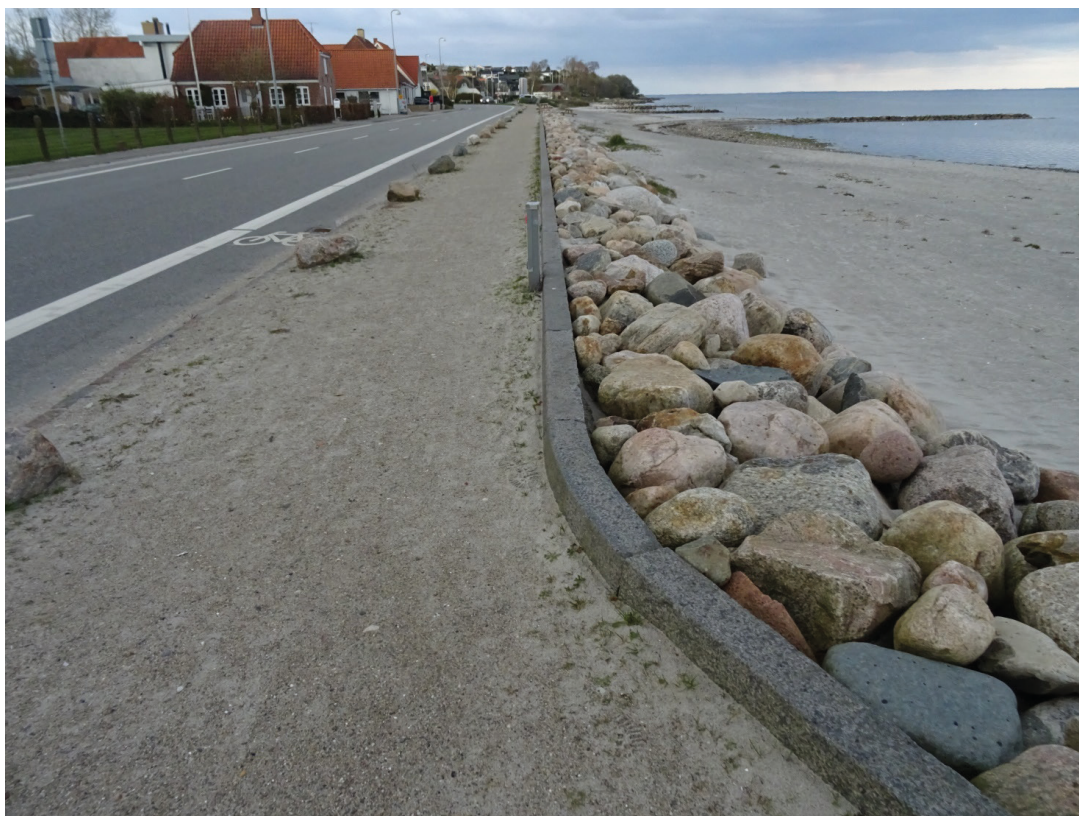
Figur 2: Adgangsvej, gang- og cykelsti samt kystbeskyttelse p  str kningen

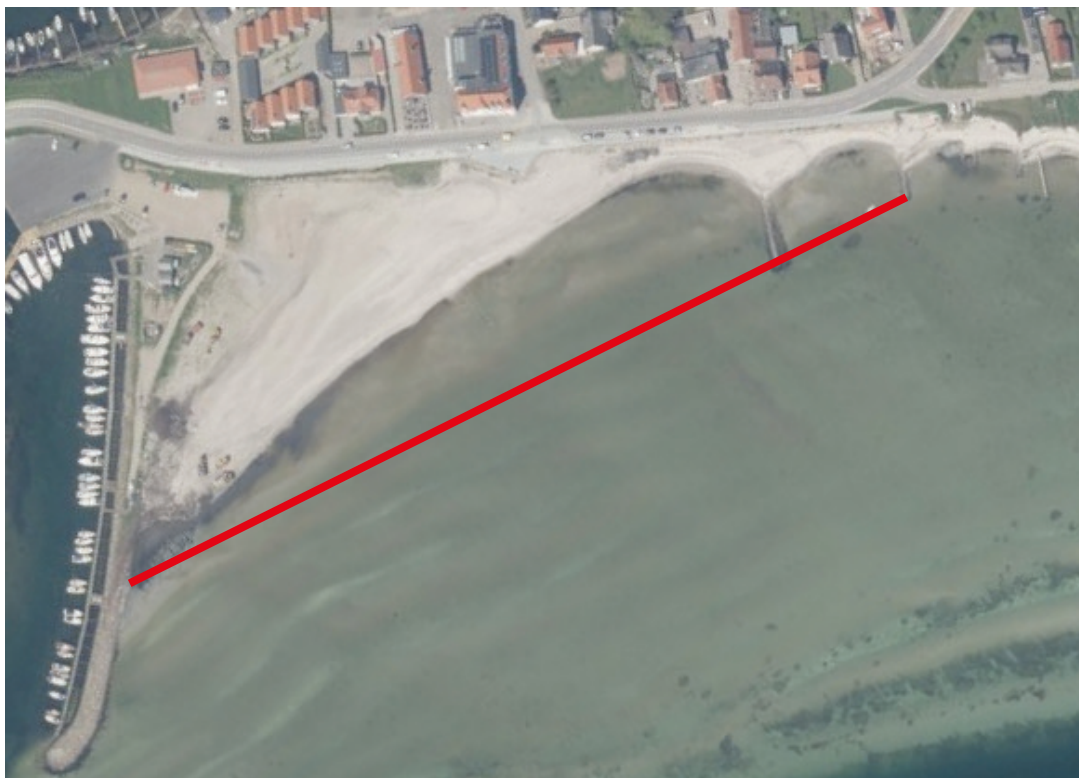
Figur 3. Strækningen efter projekt. Den røde linje viser projektet

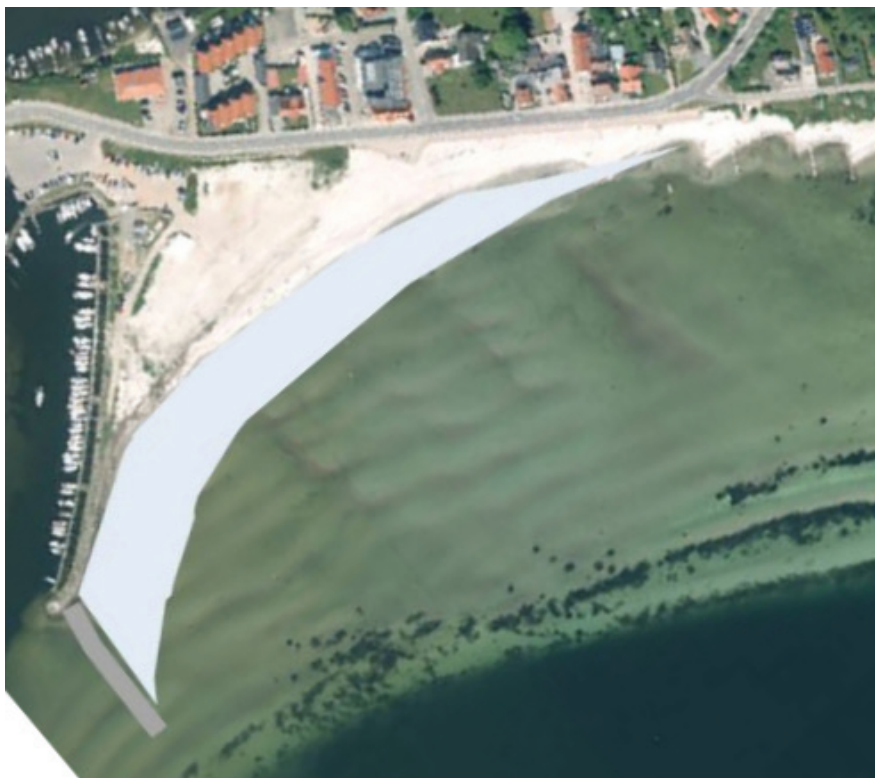
Figur 4: Alternativ løsning med forlængelse af havnemole, sandfodring og fjernelse af høfder. Det hvide område viser sandfodringen, og den grå bjælke viser den forlængede havnemole

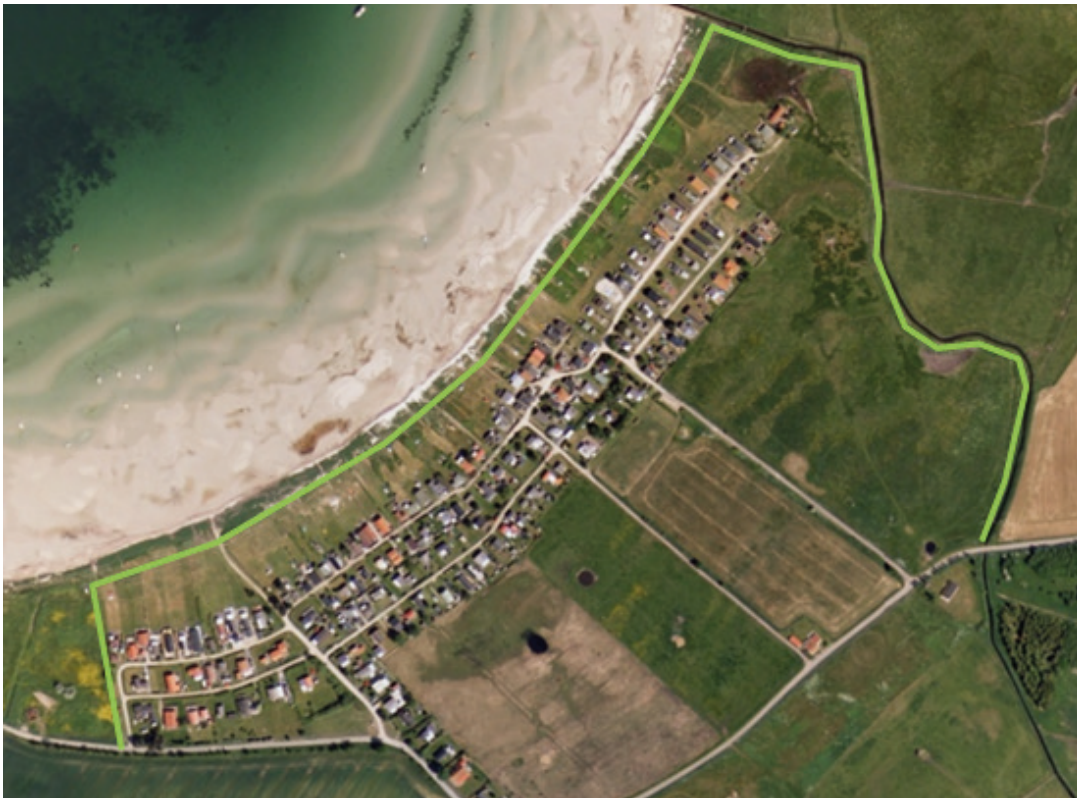
Figur 2: Ortofoto. Det ansøgte projekt. Den grønne linje viser den ansøgte dige-linjeføring.

For at beskytte sommerhusområdet etableres et dige omkring hele området med en topkote på 2,7 m DVR90. Diget placeres tæt på kysten og langs vandløbet. Diget placeres tæt på kysten, da beboerne ikke ønskede deres haver indskrænket.

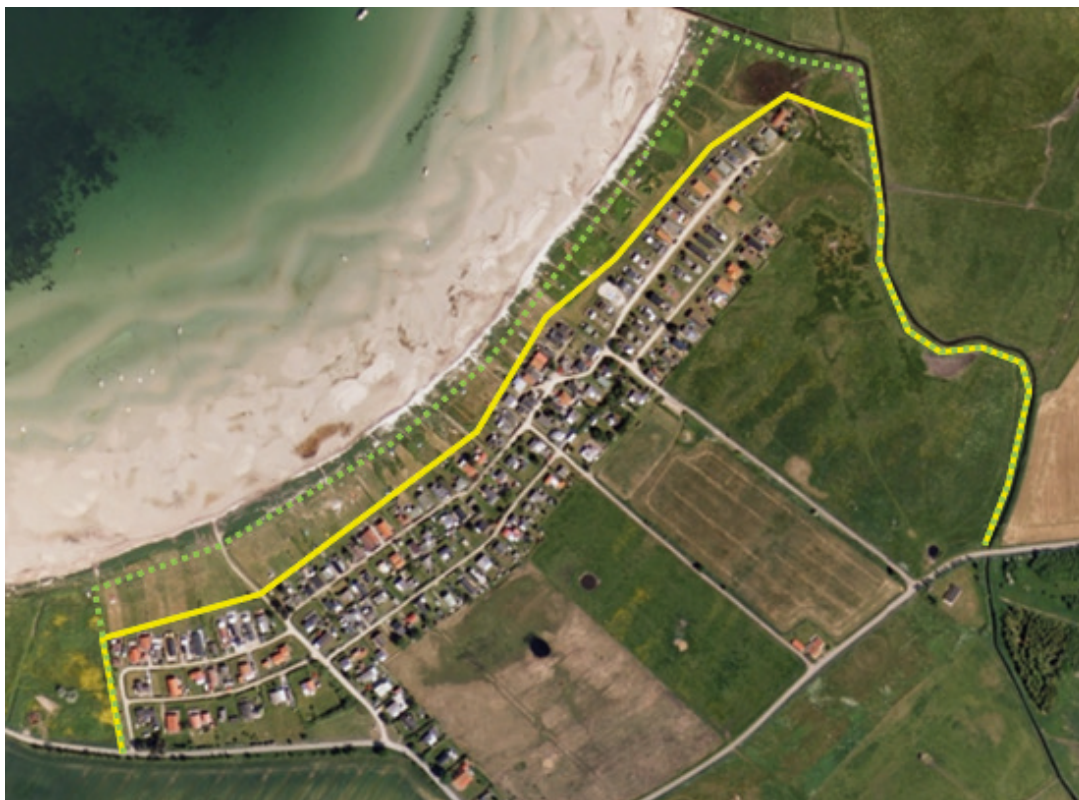
Figur 3: Det ansøgte projektscenarie, hvor den gule linje viser en alternativ, tilbagetrukket linjeføring for diget

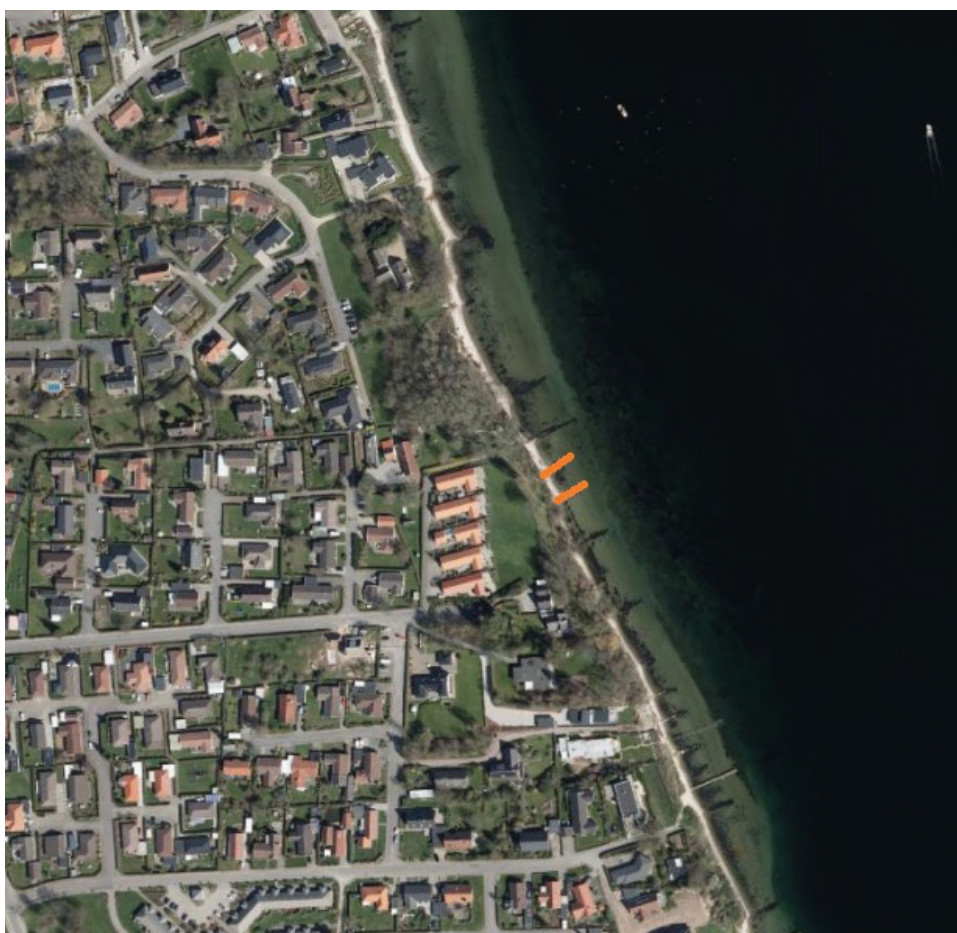
Figur 2: Orange linjer viser placeringen af de to ulovlige høfder, som søges lovliggjort

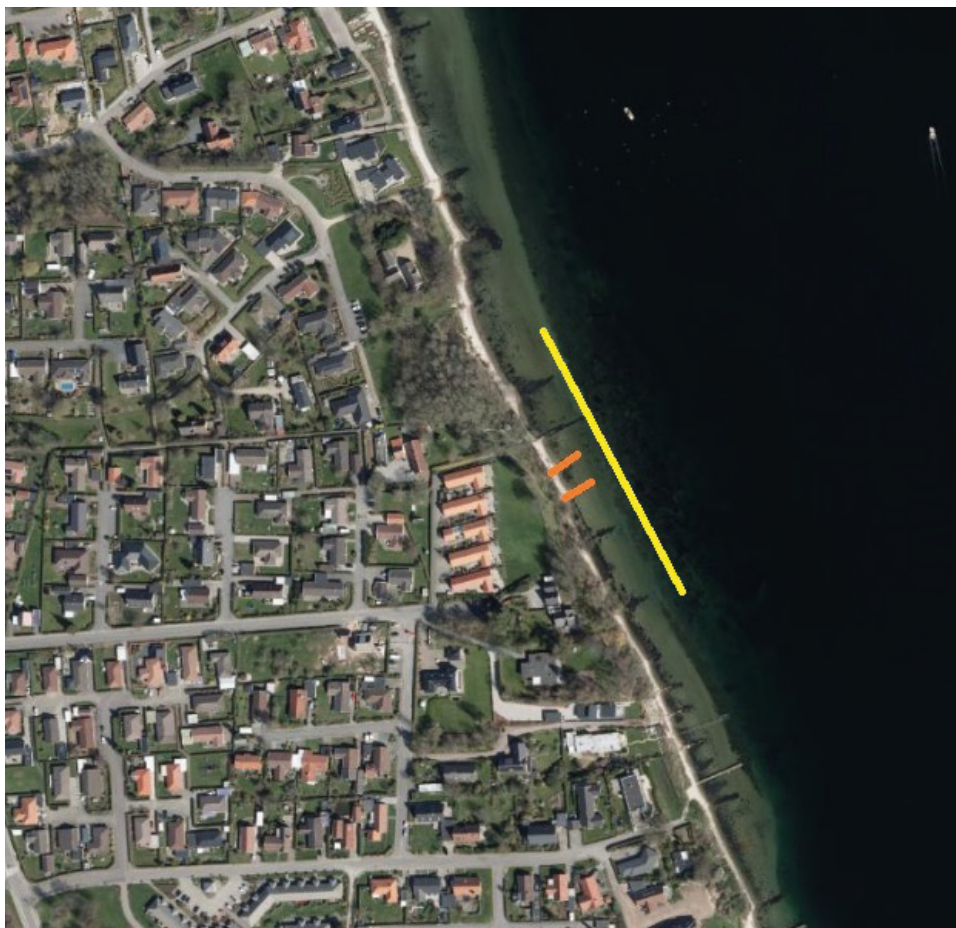
Figur 3: Alternativt forslag. De orange linjer viser placering af de to høfder og den gule linje viser strækning med fodring.

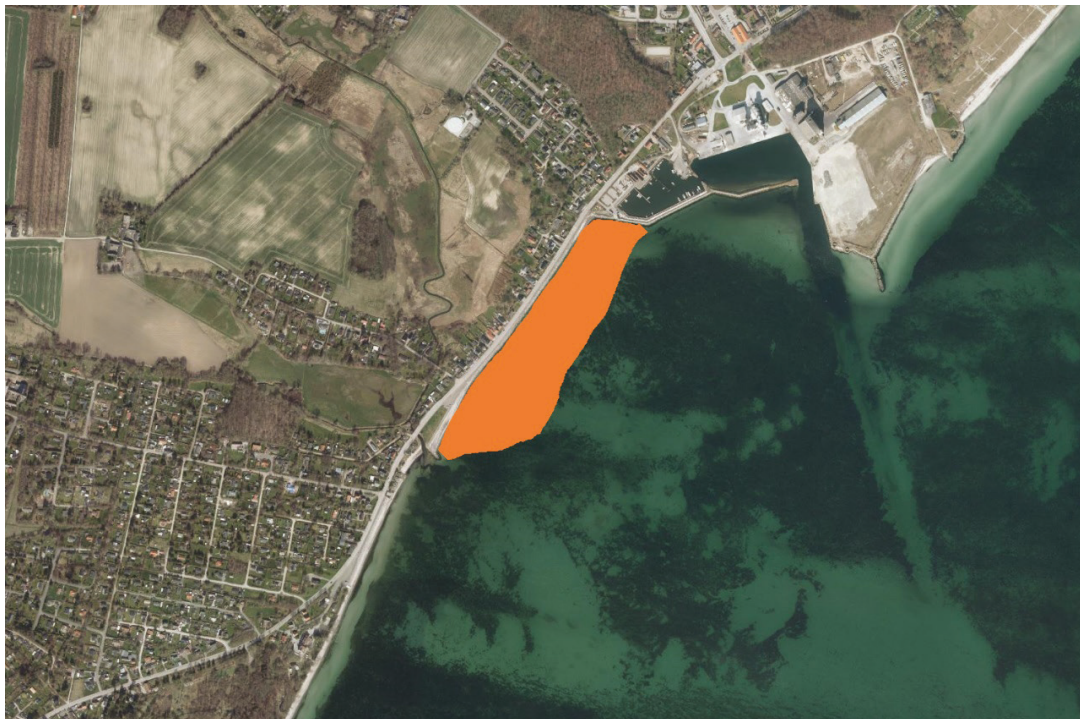
Figur 2: Den orange markering viser området, hvor der foretages sandfodring

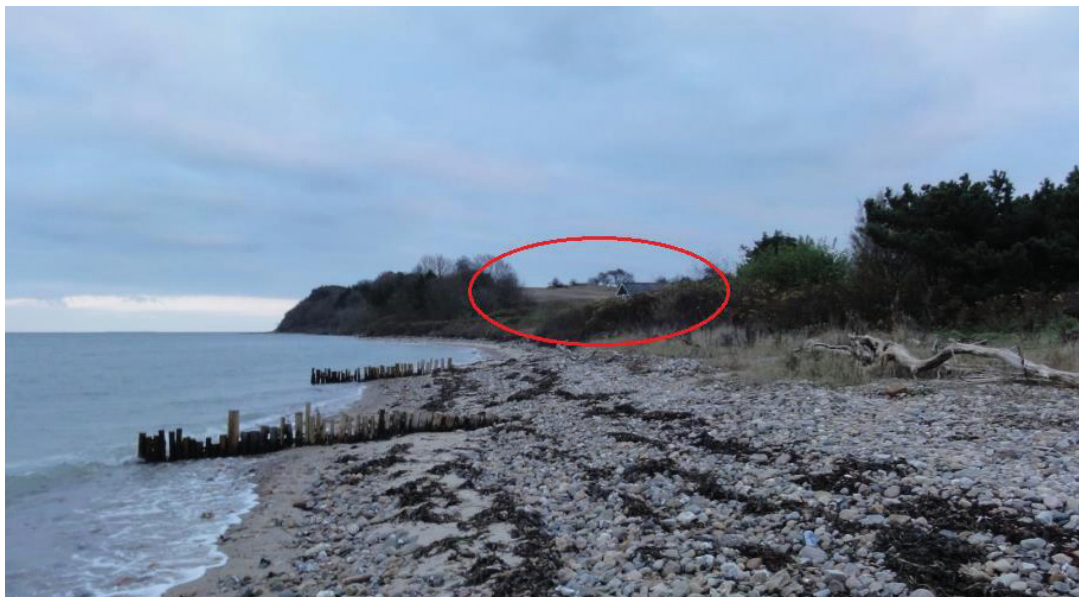
Fig 2. Eksisterende forhold på strækningen. Rød markering viser placeringen af de ejendomme, der ønsker beskyttelse.

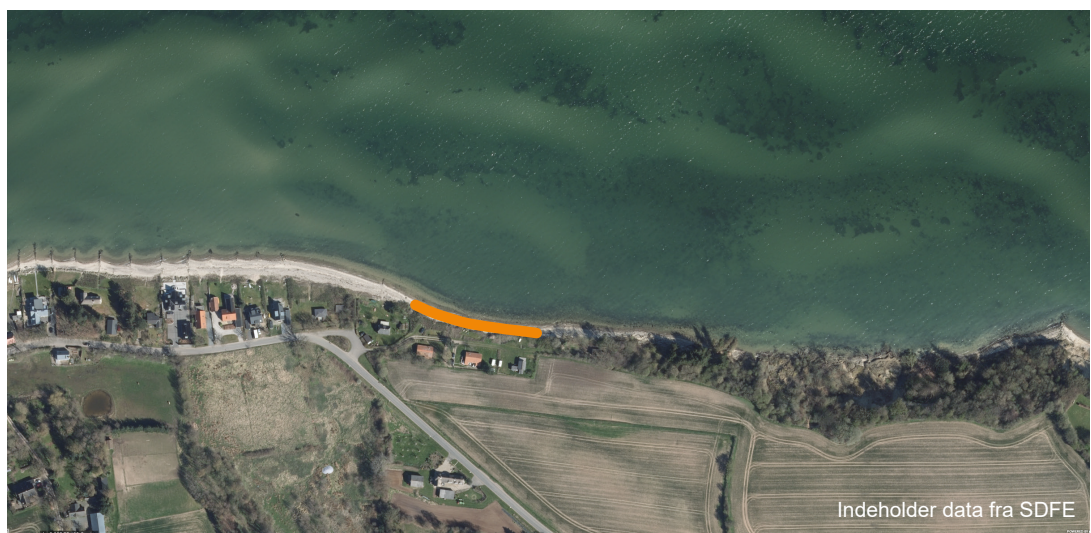
Figur 3  
Projektscenariet med  
sandfodring

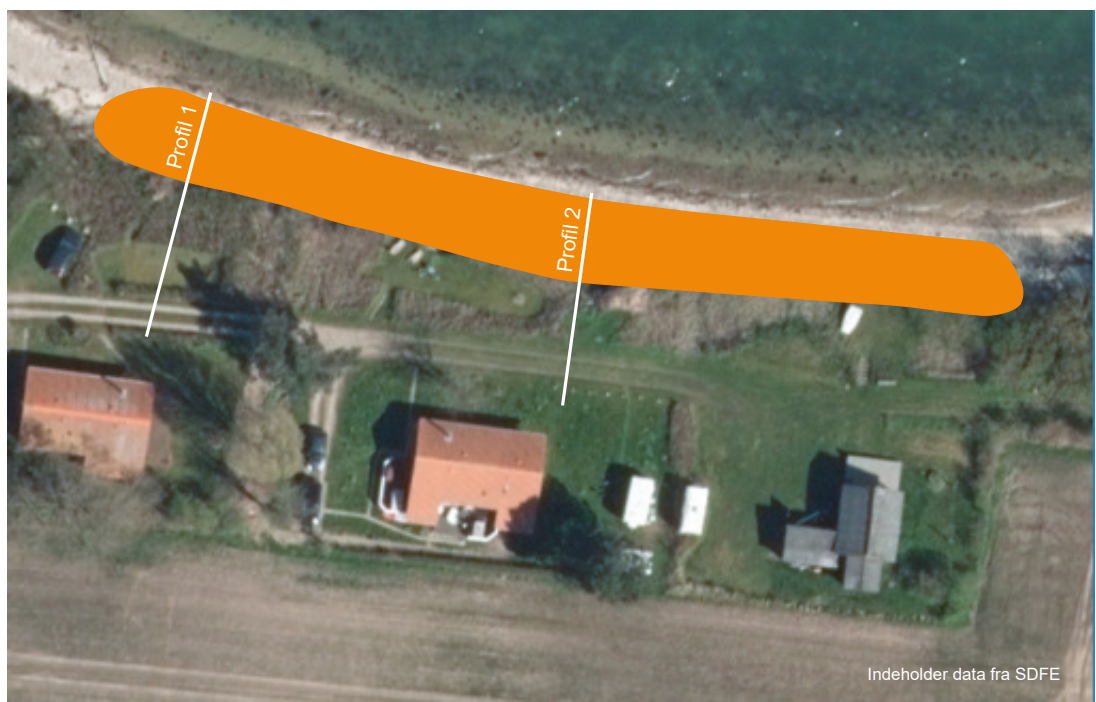
Figur 4  
Fodringens placering

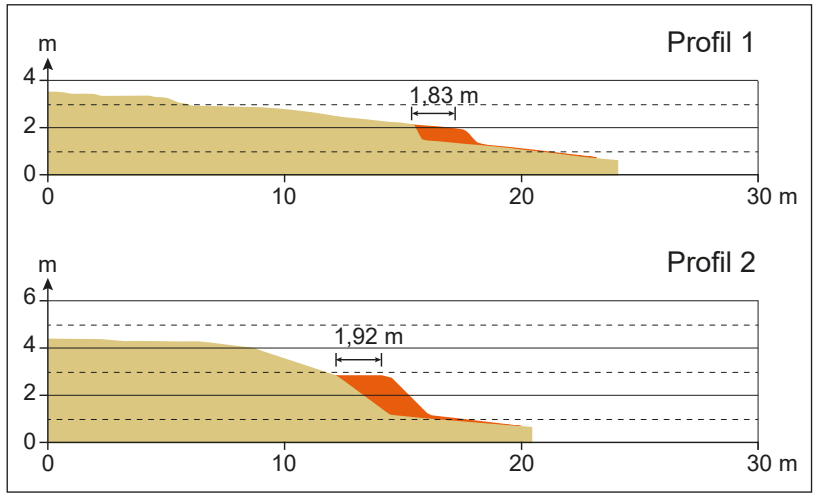
Figur 5 og 6  
Fodringens placering i  
kystprofil

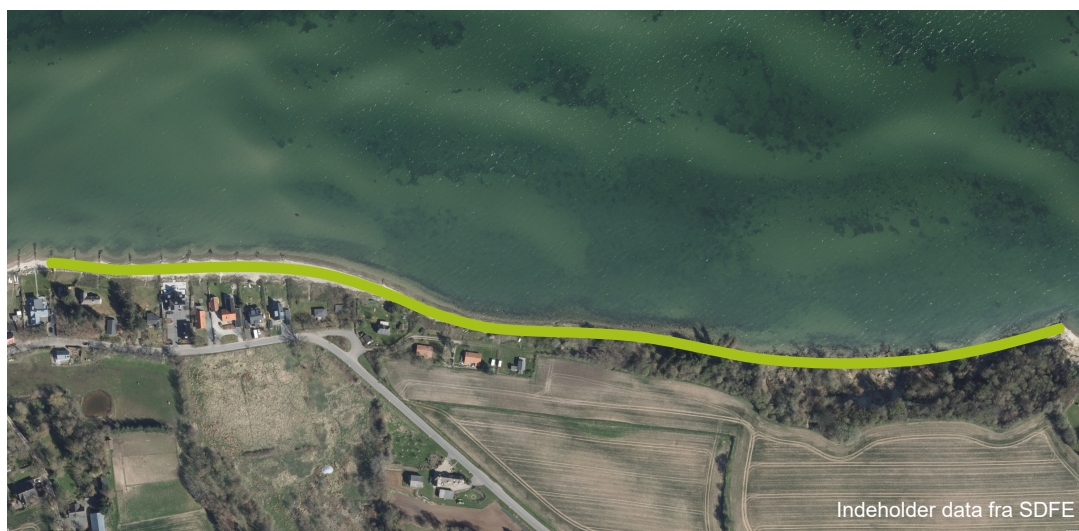
Figur 7  
Projektscenariet,  
alternativ løsning

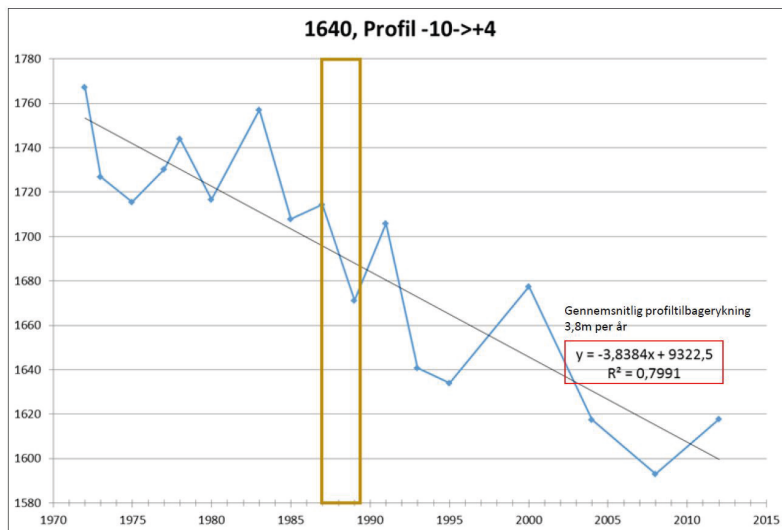
Figur 2. Analyse af kronisk erosion i Vestkystlinje 1640

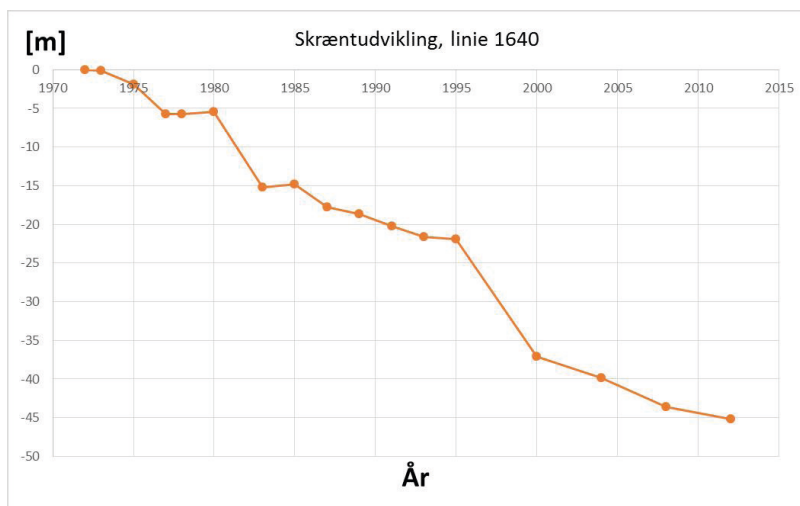
Figur 2a. Skræntens beliggenhed fra 1973 til 2012 i målelinje 1640. 2010-2012-2014.

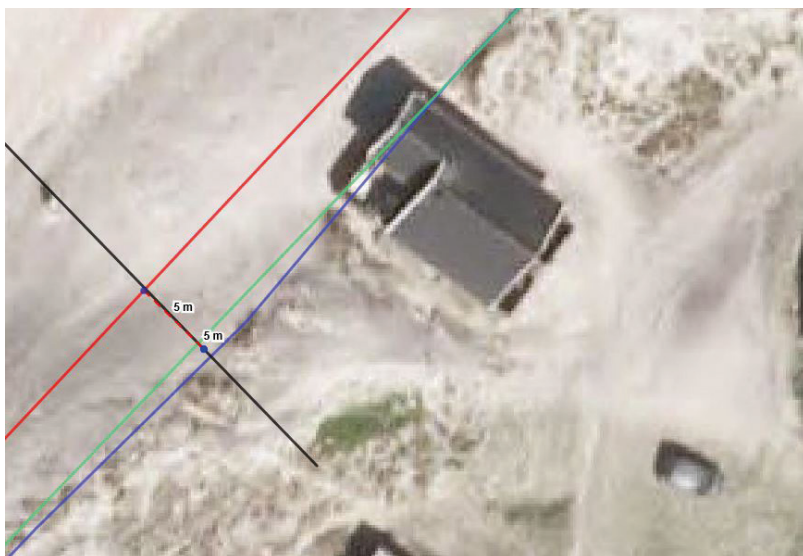
Figur 3. Skitse af fastlæggelse af akut erosion, delstrækning, rød: år 2010, grøn: år 2012, blå: år 2014 - akut erosion 5 m

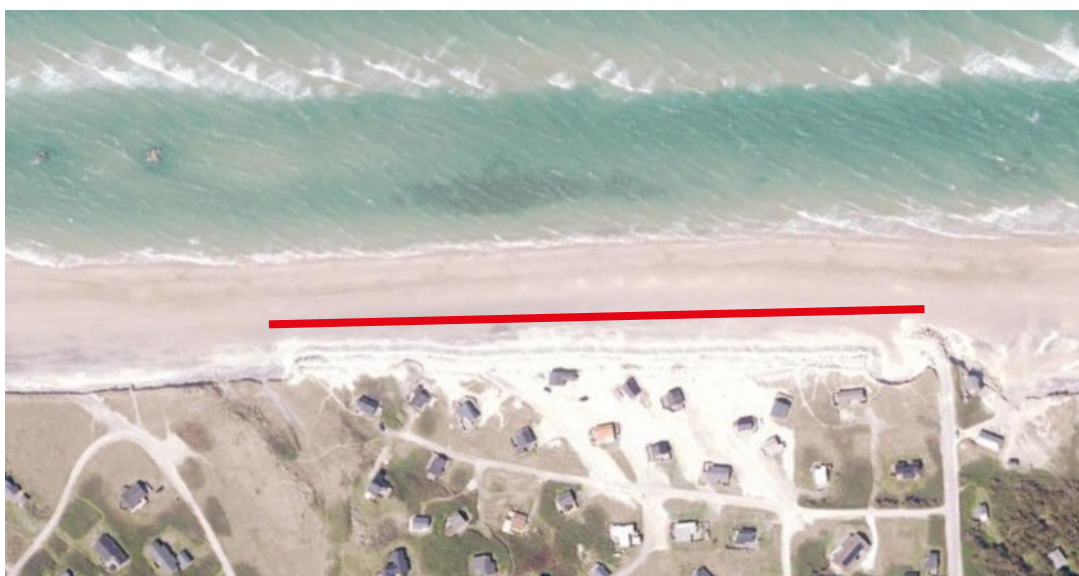
Figur 4 Ortofoto. Den røde linje viser strækningen efter projektet

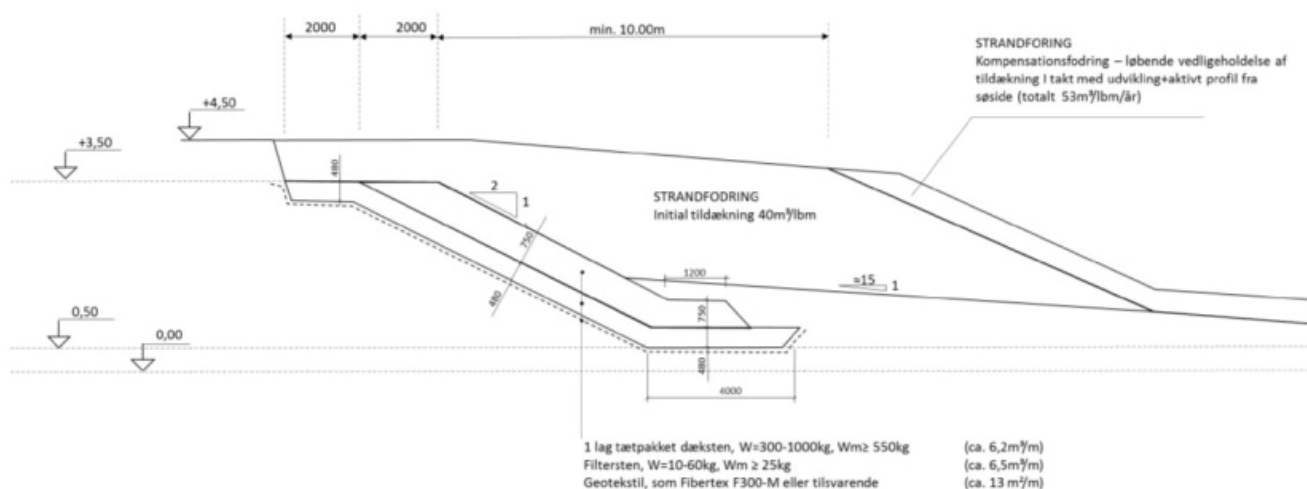
Figur 5. Tværsnitstegning af bagstopper, sandbuffer og kompenserende fodring

med geotekstil/fiberdug, herefter ral og håndsten samt et lag tætpakket dæksten.

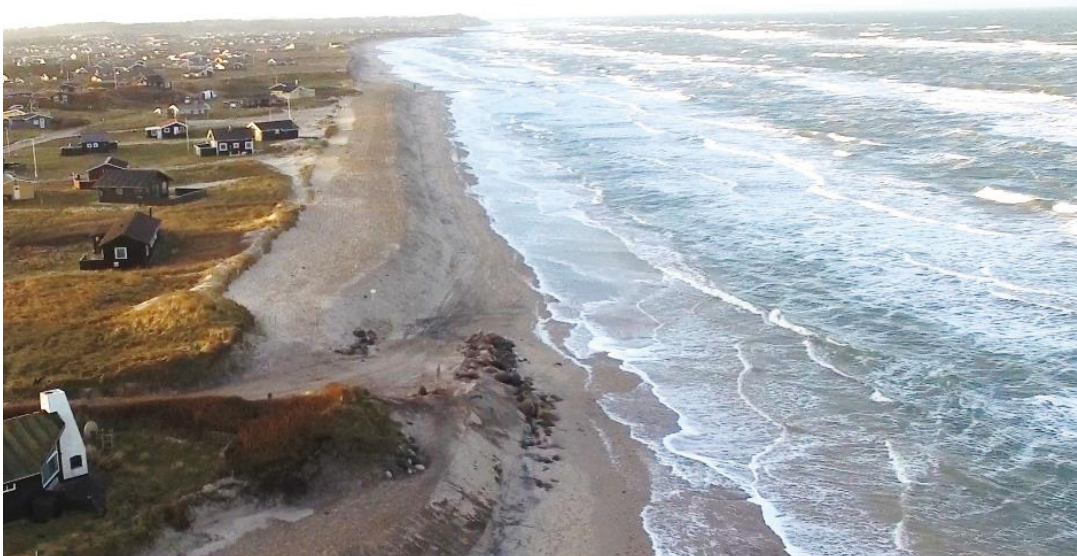
Figur 5a. Sandbuffer med bagstopper. Sedimenttransportretning er fra øverst til nederst i billedet.

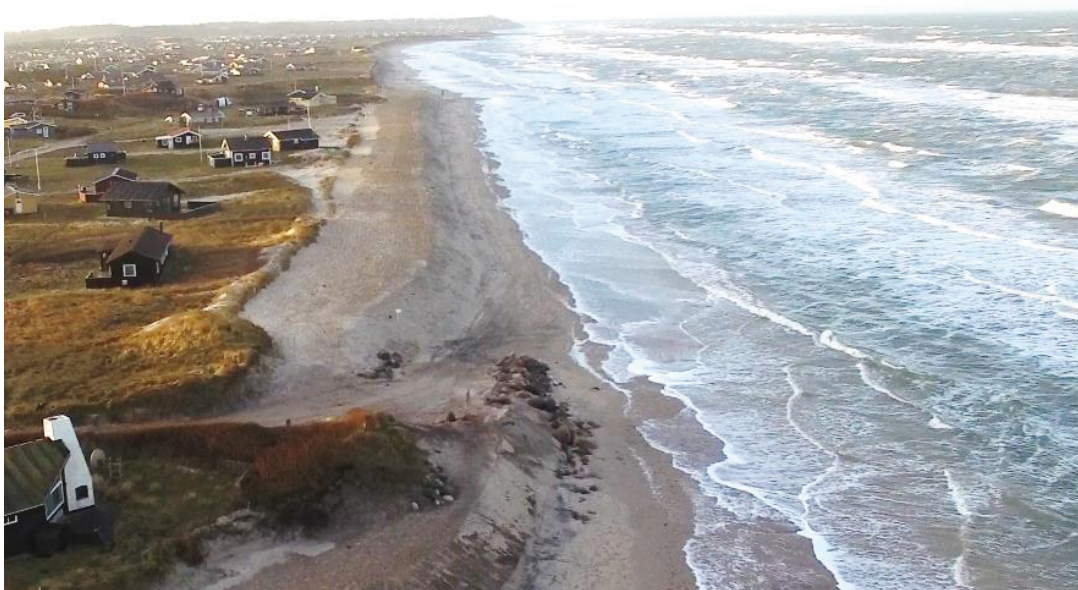
Figur 6. Alternativ med genopretning af kysten med sand og kompensationsfodring.

Et alternativt forslag er derfor, at standse profiltilbagerykningen på strækningen fra høfderne til nedstrøms projektstrækningen ved sandfodring. Det alternative forslag består i en retablering af et retlinet kystforløb ved sandfodring, og en efterfølgende kompensation for profilerosionen ved sandfodring. Forslaget ses på figur 6.

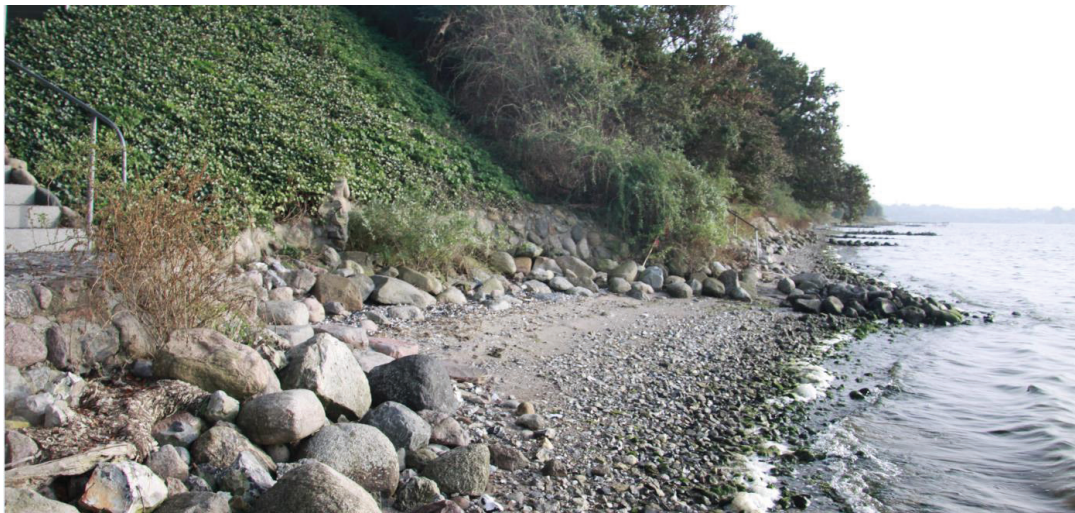
Fig 2 : Eksisterende adgangforhold på strækningen

Kyststrækningen kan i dag udnyttes rekreativt, og der er mulighed for passage langs kysten. Passagen er dog, specielt i forbindelse med højvande, vanskeliggjort af de eksisterende hårde kystbeskyttelses anlæg. Se fig. 2.

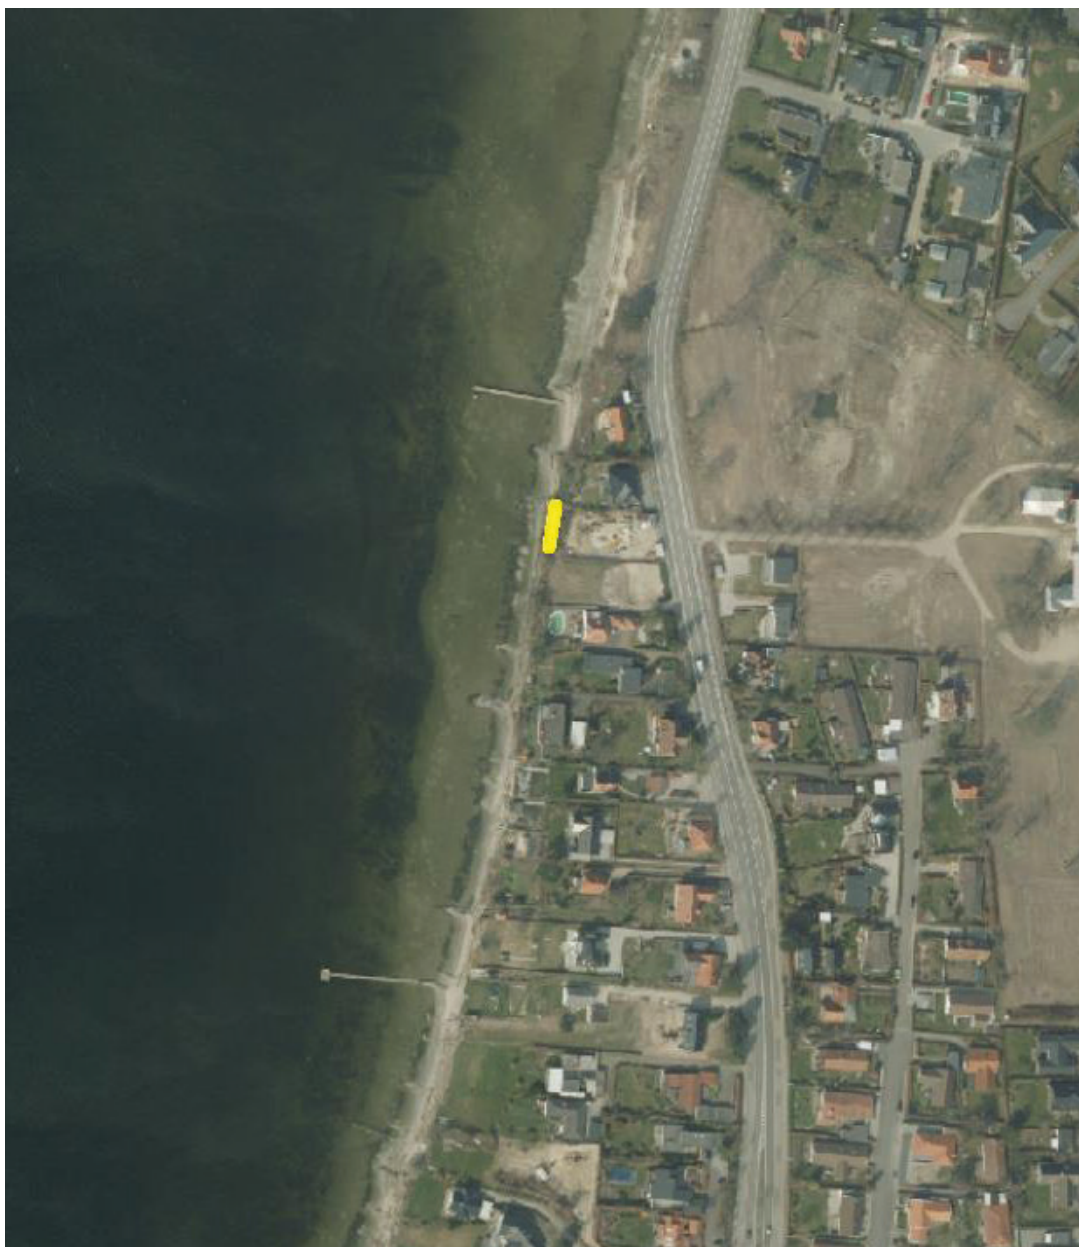
Figur 4: Alternativ løsning. Den gule markering viser placering af det alternative projekt

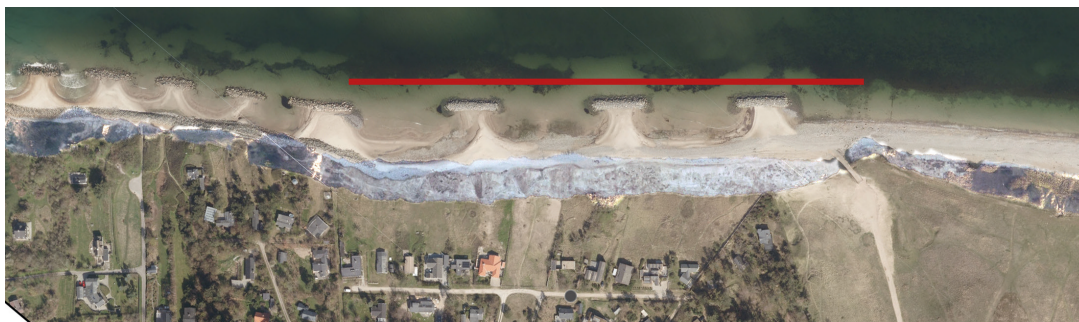
Figur 5. Ortofoto. Den røde linje viser strækningen efter projektet

Projektet er inddelt i tre faser: Fase 1 er etablering af bølgebrydere, fase 2 er etablering af ralvold og initialfodring med sand, og fase 3 er vedligeholdelse/sandfodring. Fase 2 iværksættes senest fem år efter tilladelsen er ud-

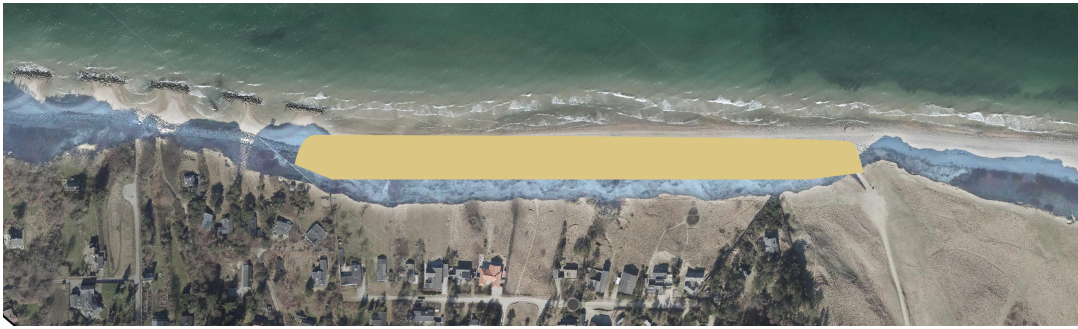
Figur 8. Strandfodring  
Den beige bjælke  
viser sandfodringen
